Манастир Добрун

(Археолошка истраживања у 1997. години)

THE MONASTERY OF DOBRUN: archeological finds in 1997

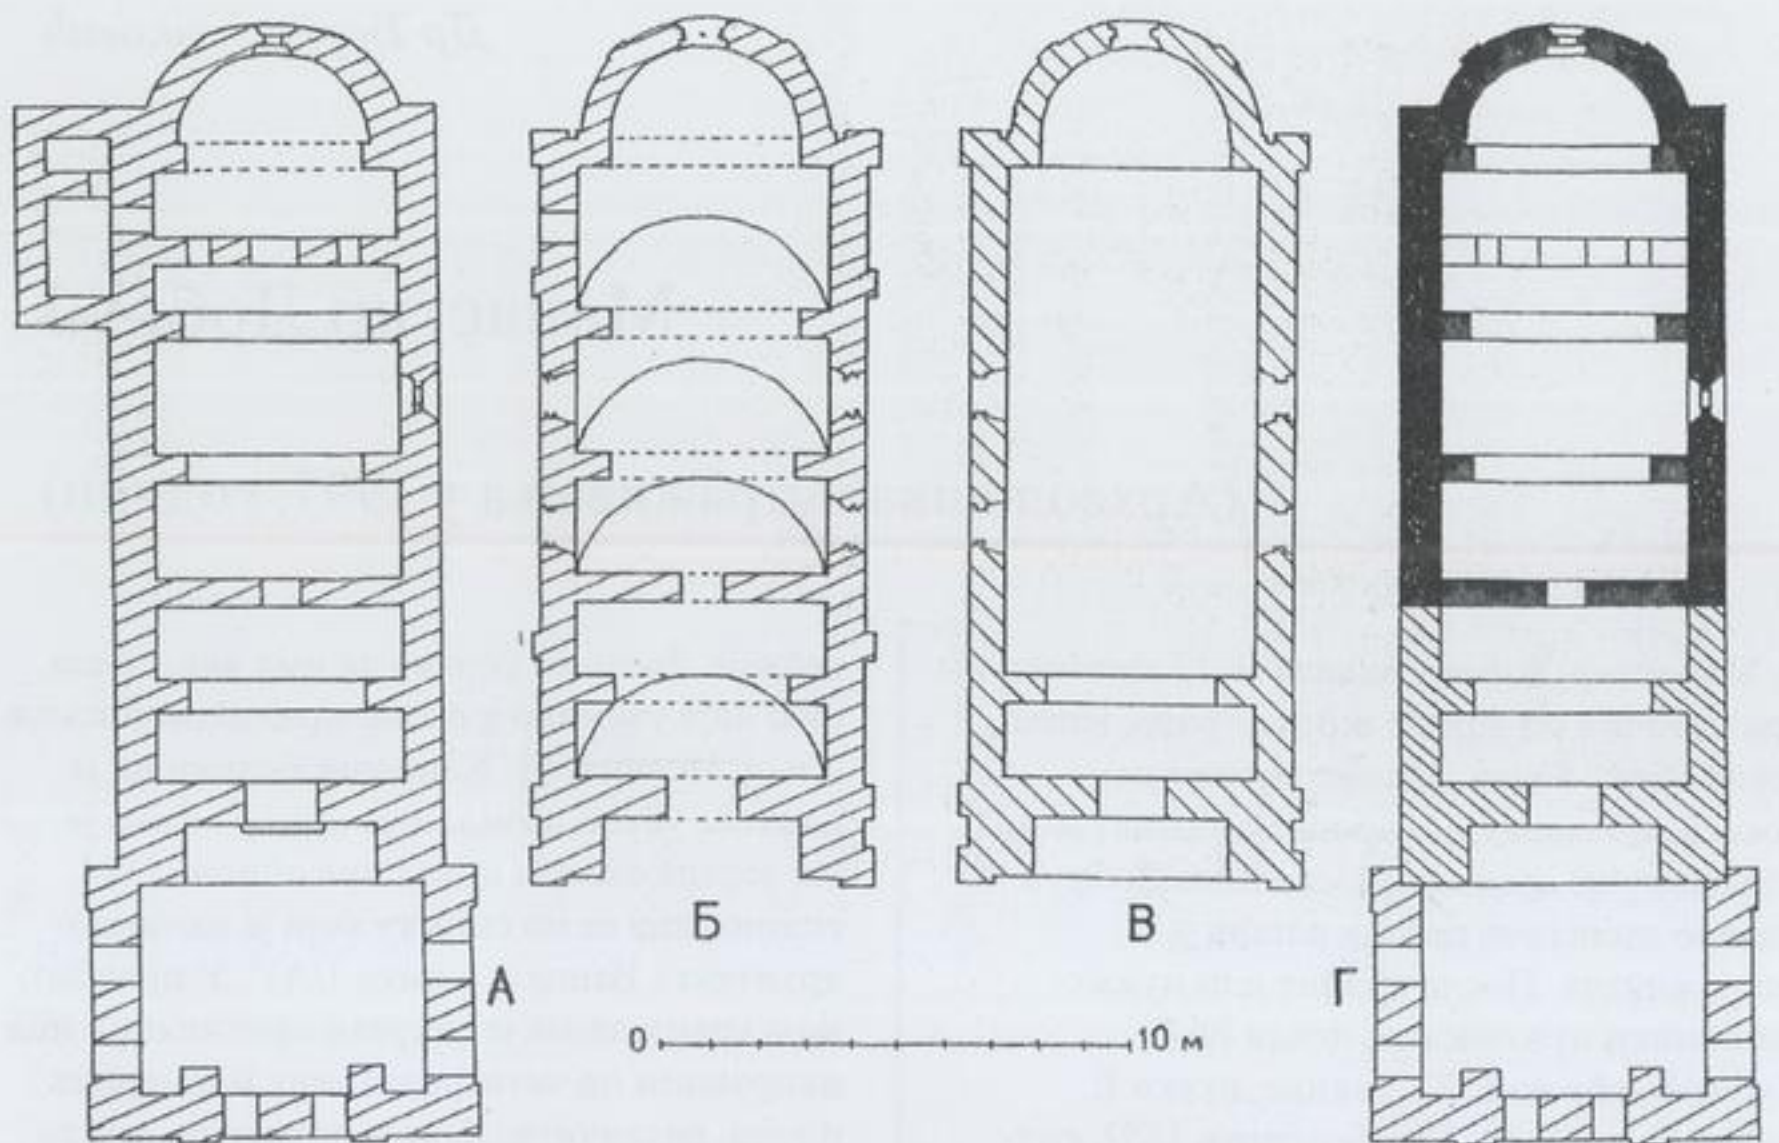
Слика 1. Основа храма посвећеног Благовештењу из 1884. (А) и 1928. (Б) по М. Кашанину; приближна основа храма данас (В) и претпостављене фазе грађења (Г)

травеја. Јасно се уочава да има више фаза, што није узимано у обзир приликом писања о њој. Истина, М. Кашанин бележи да је нартекс убрзо дозидан уз цркву⁸. Како је изгледала основа цркве пре обнове 1884. године, зна се по снимку који је начинио архитекта Ванцаш (слика 1/А)⁹. У првобитном храму данас је сачуван оригинални под направљен од четвороугаоних мермерних плоча, различитих боја и величина, вешто слаганих, тако да је добијен једноставно, али складно и отмено украшен под. Ова црква је имала два пара пиластара и портал на западном зиду, који је срушен приликом немачког минирања цркве 1945. године (слика 1/БВ).¹⁰

Дакле, крајњи западни, срушени део храма, вероватно је настао у 16. столећу, у доба обновљене Пећке патријаршије (слика 1/Г). Садашњи западни део храма, а некадашњи средишњи, подигао је жупан Прибил са синовима у доба краља Душана. Првобитна црква мора бити старија. По свој прилици је имала кубе, можда елипсоидне основе, судећи према растојањима између пиластара у броду, како су забележени на плану из 1884. године. Овај храм је био старији од средине 14. столећа, и могао би бити саграђен у доба великог

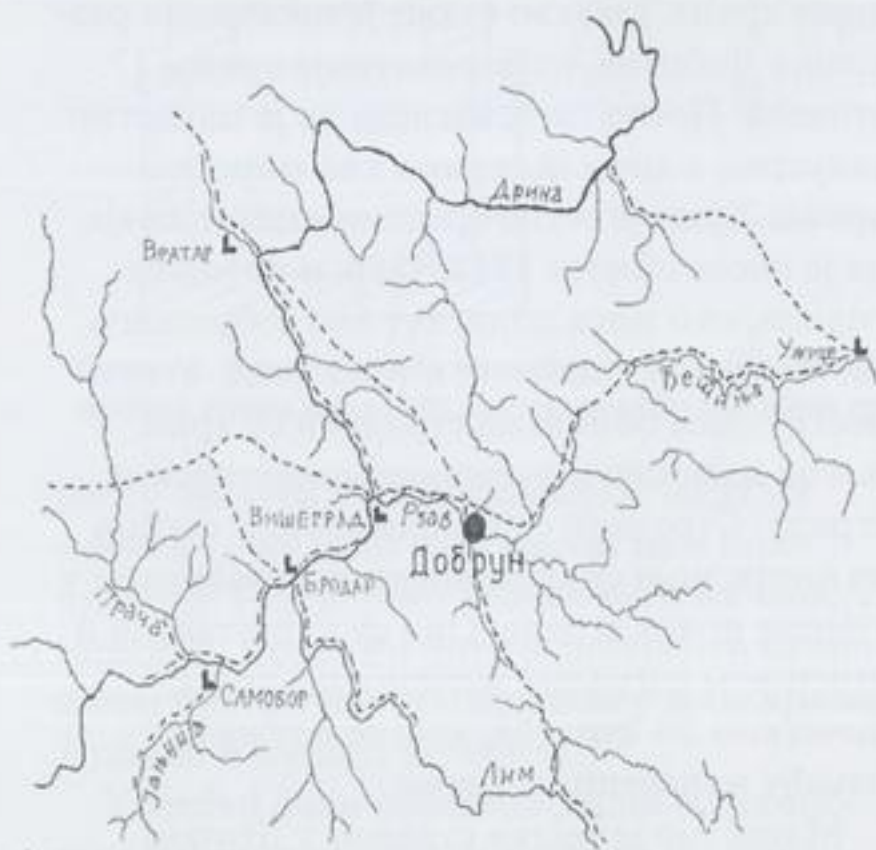
Слика 2. Положај Добруна у Подрињу

Манастир има занимљив географски положај, чије разумевање може бити важно за тумачење његове историје. Налази се на великој раскрсници средњовековних и савремених путева, који би се могли означити као важни национални путеви (слика 2). То је пет путних праваца који се своде око Добруна. Са југоистока долази пут из правца Скопља, Косова и Раса, преко Пријепоља и Прибоја. Он се пружа даље на северозапад према средњовековним Солима (Тузли), долини Спрече, Добоју и долини Саве, можда преко обронака више Добруна, до града Вратара код Жепе и даље на северозапад. У средњем веку морао је бити важан трговачки пут који је водио из Дубровника долином Дрине, преко Горажда, града Бродара до Вишеграда и преко Добруна до Ужица, а затим преко Ваљева за Београд или преко Чачка у Поморавље. Пети правац је међународни пут који је из Италије водио преко Сарајева до Вишеграда и Добруна. Пут се даље на исток пружао можда висевима северно од манастира, преко потеса Дрине до Вардишта, или је до Вардишта стизао самом долином Рзава, поред града Добруна. Даље се пут настављао преко Ужица и Чачка за Ниш и Цариград.

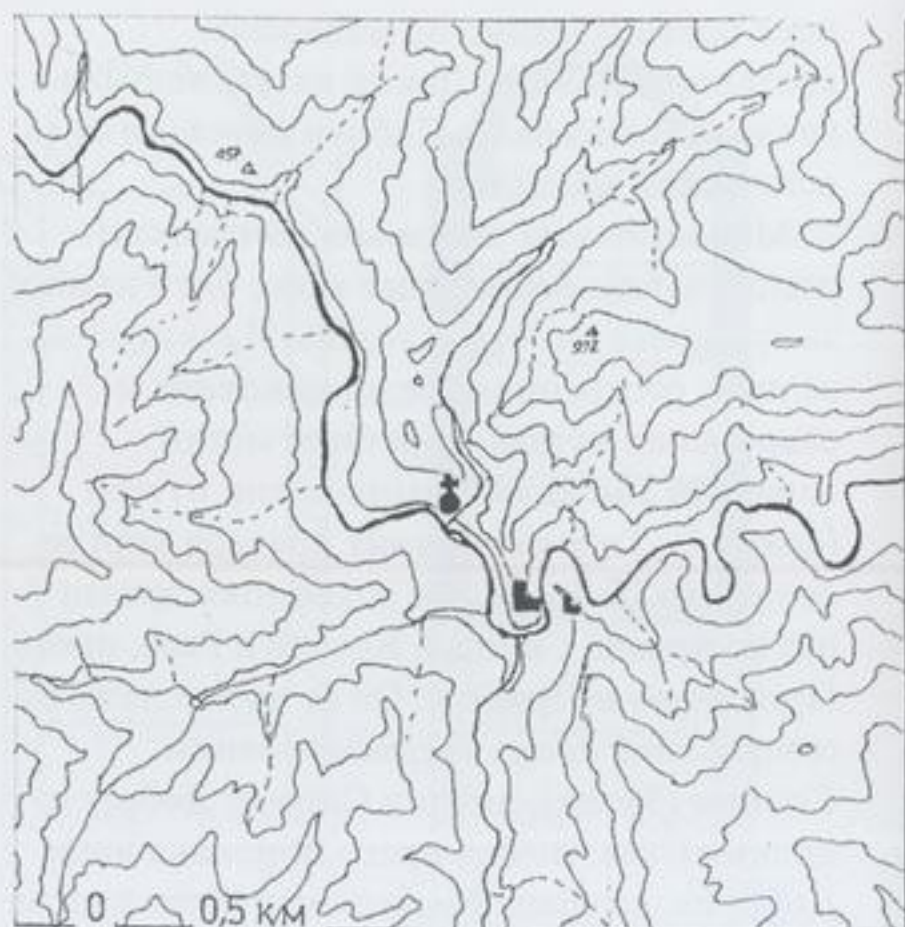
Слика 3. Међусобни положај манастира и града Добруна

Као што се види, Добрун је био смештен уз раскрсницу путева некад важнију него што је данас (пут Полимље - Спреча је напуштен). Поставља се питање да ли је храм Добруна подигнут на раскрсници, дакле на зборном месту, или је подигнут на заклоњеном месту у близини раскрснице са тргом, који брани град (слика 3). Одговор на ово питање може објаснити улогу манастира Добруна у прошлости.

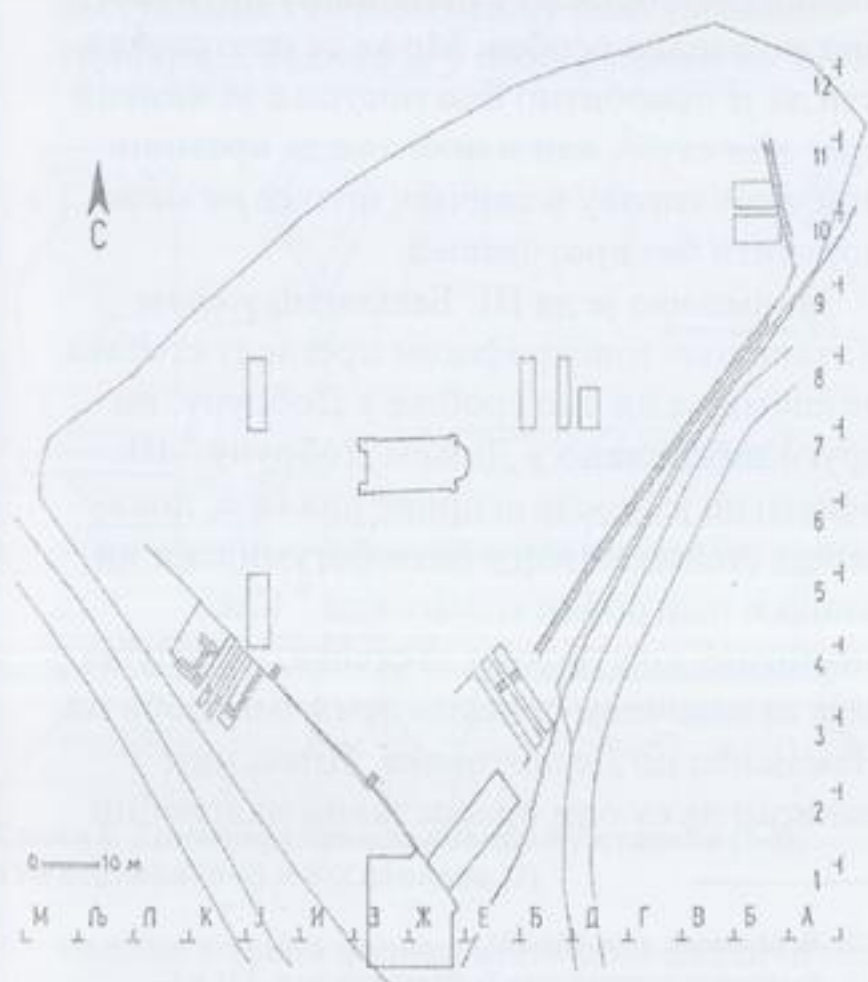
Слика 4. Основа манастира Добрун

археолошких слојева¹, односно, предвиђена су обимна пробна ископавања. Током радова пробни ровови су постављени на пет места са унутрашње стране некадашњег обујмног зида око порте, на два места са спољне стране обујмног зида окренутог реци, и у средини порте, више цркве са североисточне стране (слика 4). Стицајем околности, због потреба обнове манастира, радови су проширени и систематски изведени на два места, северно од данашњег конака и у југозападном делу порте, испред подзида. Тиме су велике количине савременог наноса уклоњене из порте. Током копања темеља за проширење конака на јужној страни, надзирани су земљани

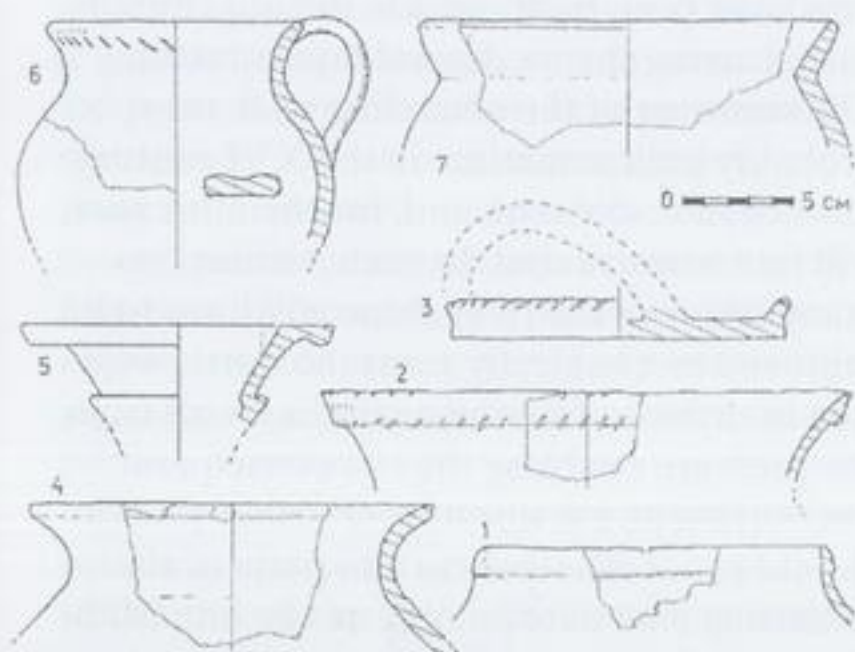
Слика 5. Грнчарија прва половина XV столећа (1-3), XVII столећа (4-6) и XIX столећа (7)

врата, разгнуртих обода (слика 5/2). Обод је обликован подвијањем на спољну страну, а сама усна је стањена. Могу бити украшени јамицама и зарезима у по једном низу.

Слично су украшени поклопци и крчаци (слика 5/3). Оваква грнчарија припада кругу особене производње на спором (ручном) витлу у српским земљама,¹ али се ближе везује за грнчарство познато по налазима из позносредњовековних слојева манастира Милешеве, а затим и Студенице.² Уломци сличних лонаца откривени су и на Михолској Превлаци код Тивта.³ Нажалост, за сада се располаже са сувише мало објављених налаза позносредњовековне грнчарије из српских земаља. Зато се могу јасно уочити само извесне разлике између овог грнчарства и оног у Поморављу (на пример украшавање утиснутим водоравним сноповима) и у западним крајевима (на примјер украшавање утиснутим волонцима).

Посуђе 17. столећа је пажљивије обликовано, а лонци истог облика, као пре, могу имати по једну дршку (слика 5/4, 6). Сада је усна на ободу лонца једноставнија, заобљена, а као украс појављују се урези на рамену. У овом слоју је нађена и глеђосана грнчарија, у зеленој боји рађена на брзом витлу. Нађени су делови тањира, крчага и уобичајено бројнији делови пећњака (слика 5/5). И ова грнчарија је позната у суседним манастирима, на првом месту у Милешеву, али и у целом Подрињу.⁴

У 19. и 20. столећу користе се и даље лонци прављени на спором витлу, али су сада просечно већи, више сиве боје, здепастијег облика и без украса (слика 5/7). Добро изграђен обод, тако да делује као рађен на брзом витлу, може имати равну или заобљену усну. Лонци рађени на спорим витлима и данас су познати у нашим кра-
